**INTERVENTO DI RESTAURO DELLE PittURE MURALI SULLE PARETI INTERNE E SULLA FacciATA
PRINCIPALE DELLA CHIESA DI SANT'APOLLINARE A CROSIO DELLA VALLE (VA)**

Parrocchia di Sant'Apollinare in Crosio della Valle – legale rappresentante Don Angelo Castiglioni

Progetto definitivo - esecutivo

SCHEMA TECNICA E RELAZIONE DI PROGETTO

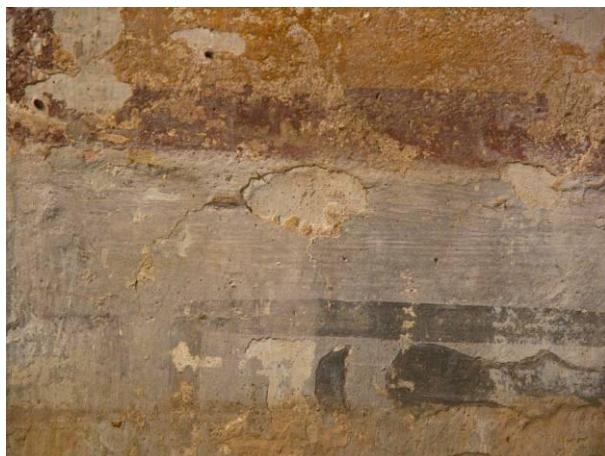
Residui di strati di scialbo sovrapposti all'affresco

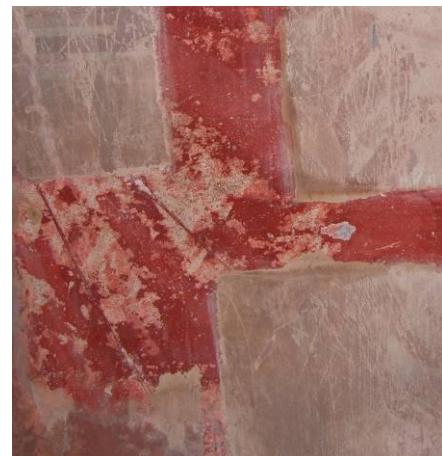
Abrasioni e graffi dovuti al discialbo

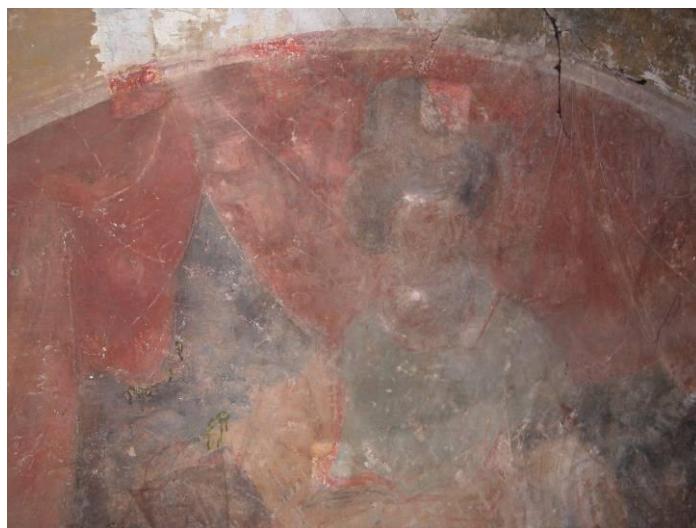
La superficie pittorica si presenta quasi illeggibile essendo assolutamente opacizzata per la presenza di ridipinture e di spessi depositi di polvere.

Nell'immagine si notano le incisioni del riporto di disegno

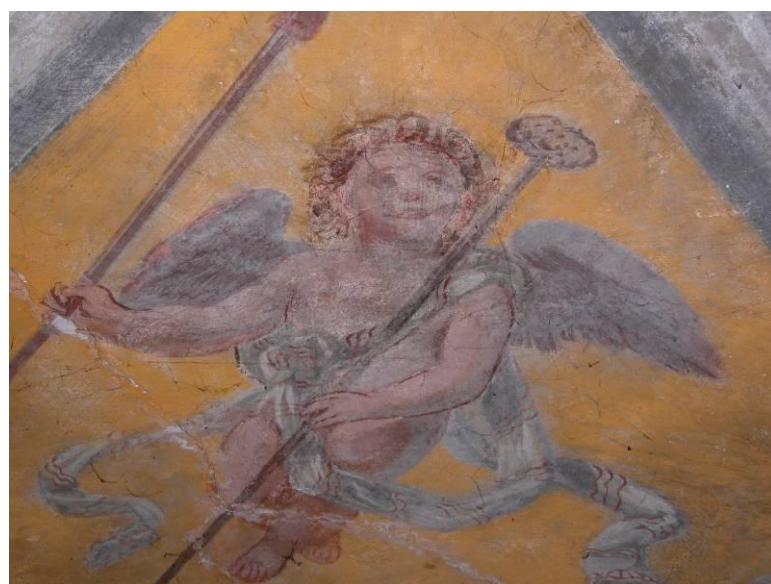
La volta del presbiterio, anch'essa affrescata con buona tecnica, presenta tutti i fenomeni di degrado già descritti e ampie ridipinture di scadente qualità che conferiscono un predominanza di tonalità giallo acide ai fondi delle vele e dei costoloni con i motivi a festoni vegetali. Sono evidenziano anche ampie manifestazioni legate all'infiltrazione di acque meteoriche soprattutto nella parte destra, con macchie, efflorescenze saline, sollevamento e distacco di pellicola pittorica e di intonachino.

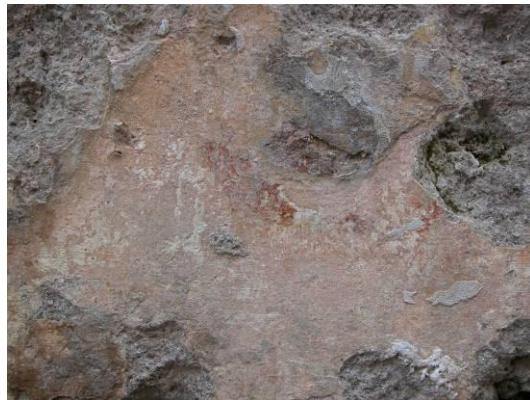
La parte inferiore presenta intonaci degradati con resti di tinteggiature 1 bianco avorio, 2 rosso arancio, 3 rosa in 2 stesure

Per quanto riguarda gli affreschi esterni si evidenza che il loro degrado è legato al un grave fenomeno di solfatazione delle superfici e dell'intonaco, si prevede quindi il trattamento desolfatante con idrossido di bario, non previsto invece per gli affreschi interni.

Il restauro degli affreschi della facciata è sicuramente un intervento più complesso e laborioso a causa del degrado molto avanzato delle superfici dipinte. In particolare si eseguirà il trattamento desolfatante con idrossido di bario che può garantire futura buona conservazione degli affreschi nelle condizioni ambientali in cui si trovano.

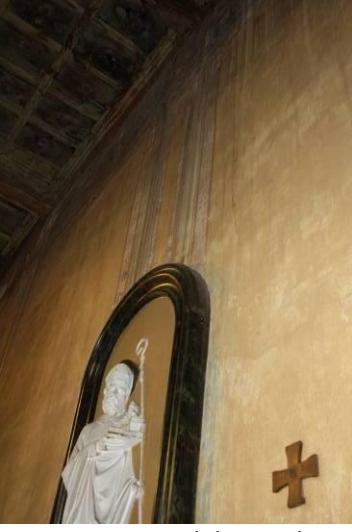
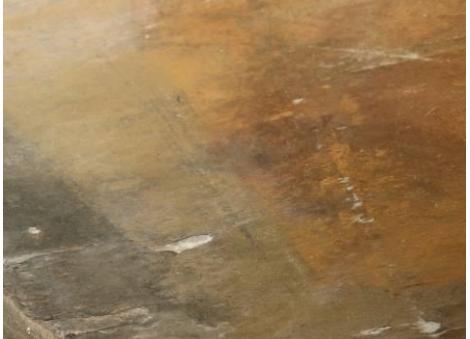
Colature provenienti dal percolamento di acque meteoriche dal tetto	Depositio poco coerente dovuto all'assenza di manutenzione ed alle polveri emesse dall'impianto di riscaldamento ad aria	
Efflorescenza salina	Fessurazione (distacchi)

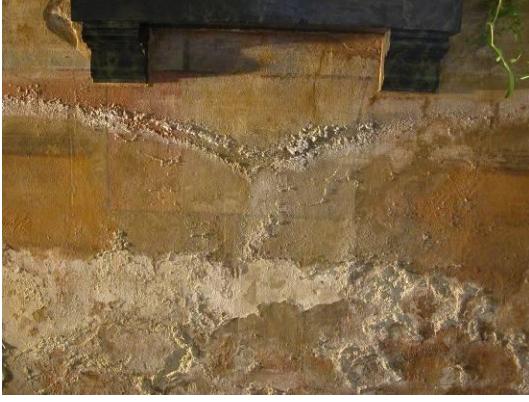
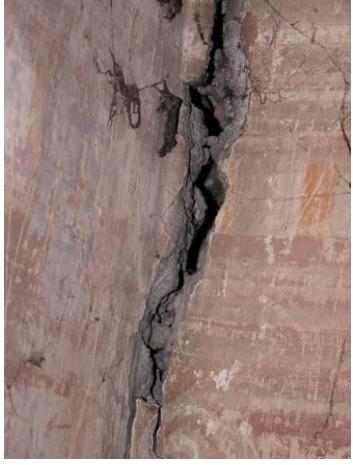
Presenti in particolare sulla parte bassa della parete con finestre in corrispondenza del terrapieno e dello strato di finitura cementizio	Il quadro fessurativo è di particolare rilevanza ed oggetto d specifico progetto di consolidamento strutturale. Le porzioni di intonaco nelle immediate vicinanze delle fessure sono interessate da ampi fenomeni di distacco

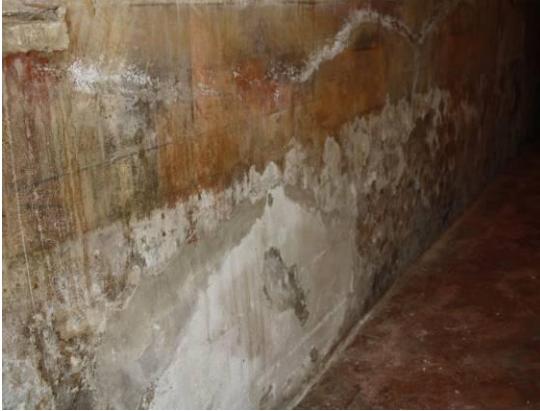
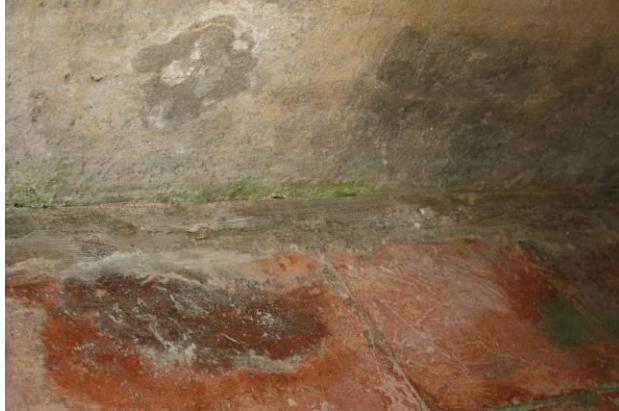
<p>Presenza di muschi nella parte bassa della parete senza finestre</p>
Lacuna	Mancanza

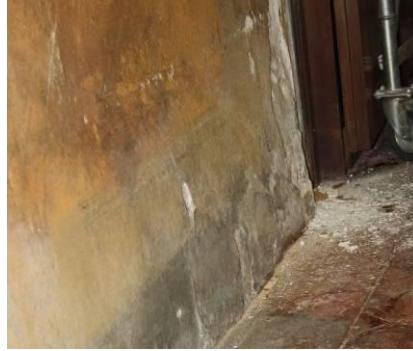
<p>La tinteggiatura a tempera ha scarsa adesione al supporto e scarsissima coesione e risulta lacunosa in molti punti</p>

<p>Perdita di una porzione tridimensionale (strato di finitura o intonaco)</p>

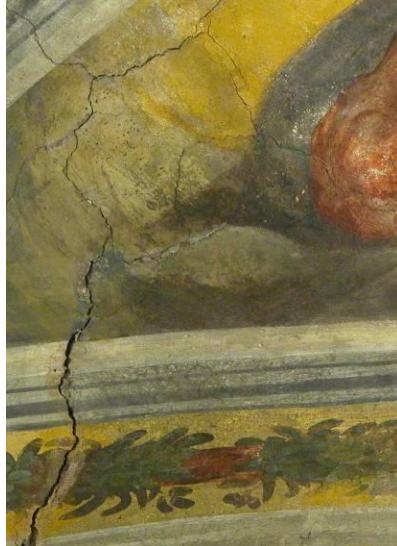
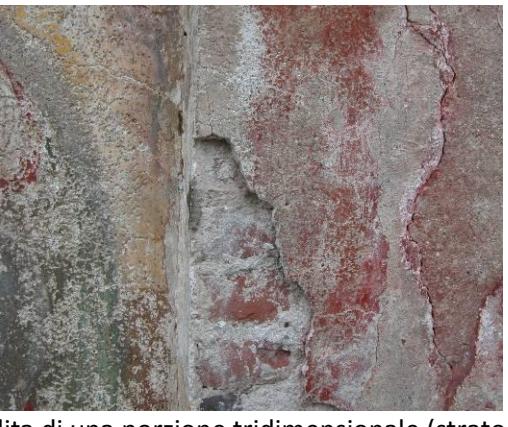
Anche gli affreschi sono interessati da un rilevante quadro fessurativo con distacchi nelle aree circostanti	Perdita di una porzione tridimensionale (strato di finitura o intonaco)

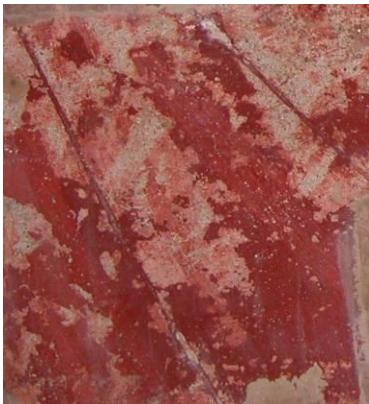
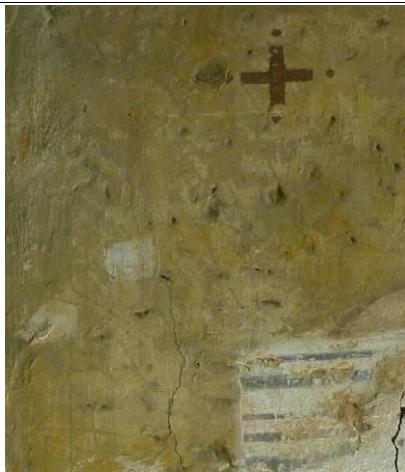
Danni meccanici sulla superficie pittorica dovuti ad un discialbo scorretto	Danni da preparazione della superficie a ad una reintonacatura
Erosione	Solfatazione

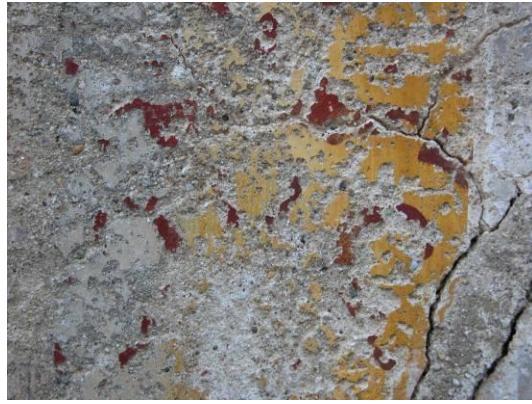
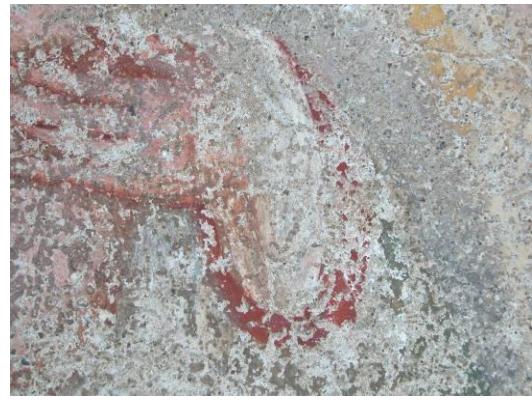
Consumazione della superficie pittorica e dell'intonachino a causa di solfatazione e dilavamento	Indebolimento e caduta di pellicola pittorica e della superficie dell'intonachino causata dalla trasformazione del carbonato di calcio in solfato
Ridipinture	Stuccature

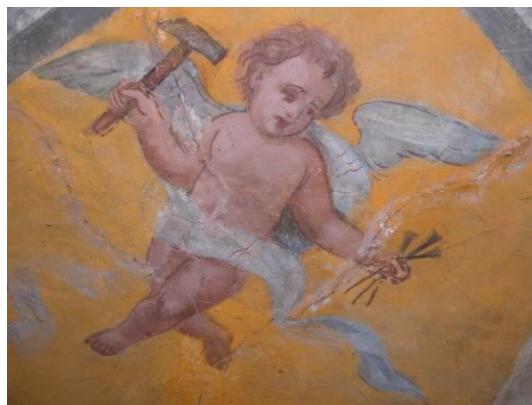
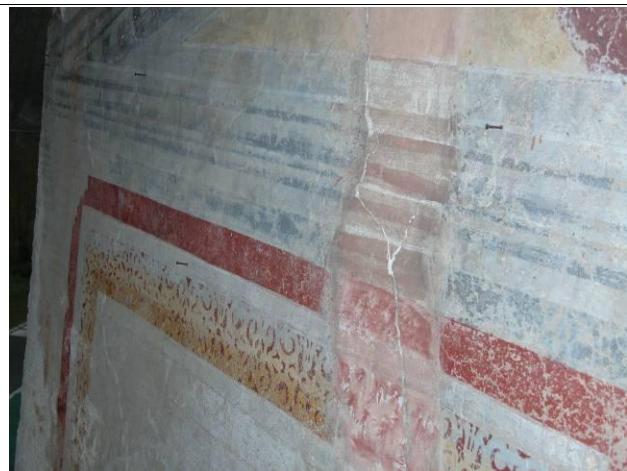
Stesure pittoriche sopra l'originale	Risarcimenti di mancanze con malte

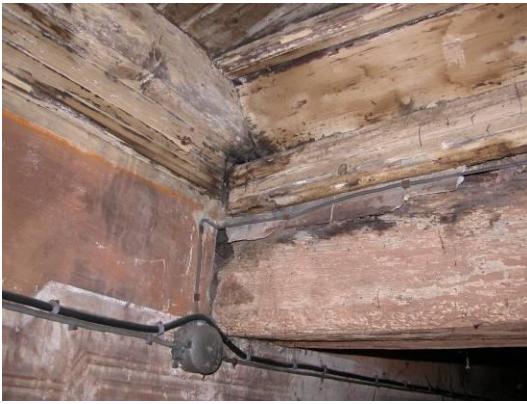
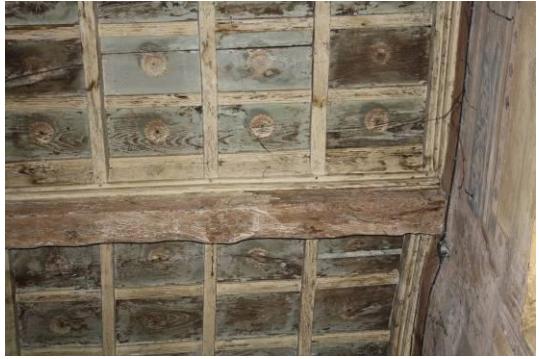
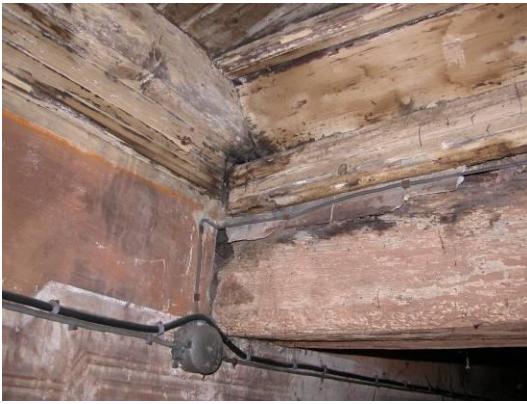
</td> </tr> <tr> <td>I fenomeni di tarlatura si concentrano in particolare sulle travi principali, all'inserimento nella muratura</td> <td>Si tratta di deposito poco coerente dovuto all'assenza di manutenzione ed alle polveri emesse dall'impianto di riscaldamento ad aria</td> </tr> </table>		Attacco biologico da insetti xilofagi	Deposito

I fenomeni di tarlatura si concentrano in particolare sulle travi principali, all'inserimento nella muratura	Si tratta di deposito poco coerente dovuto all'assenza di manutenzione ed alle polveri emesse dall'impianto di riscaldamento ad aria

Il soffitto ligneo necessita di un intervento agendo dal sopra nel momento di scopertura del tetto in modo da poter ben valutare tutte le aree di avanzato degrado dovuto soprattutto alle infiltrazioni di acqua, e decidere quali parti dover sostituire e quali consolidare; si verificheranno anche gli ancoraggi e gli incastri. Lo stesso intervento sulla struttura lignea verrà eseguito dal sotto. Il legno verrà disinfectato. La decorazione pittorica verrà consolidata, pulita a secco e poi con impacchi localizzati per asportare le forti macchie di tannino. Tutto il soffitto sarà infine oggetto di integrazione pittorica con la ripresa dei semplici motivi decorativi.

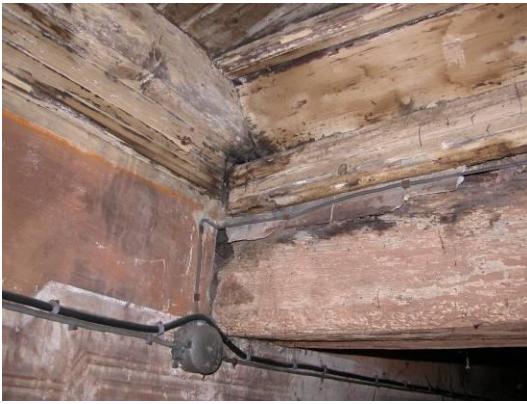
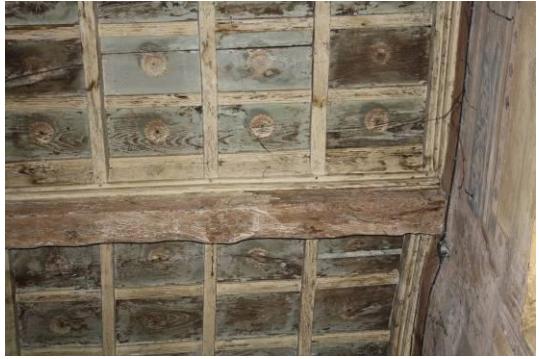
I fenomeni di tarlatura si concentrano in particolare sulle travi principali, all'inserimento nella muratura	Si tratta di deposito poco coerente dovuto all'assenza di manutenzione ed alle polveri emesse dall'impianto di riscaldamento ad aria							
<table border="1"> <tr> <td>Fessurazione</td> <td>Macchia di umidità/carie</td> </tr> <tr> <td>

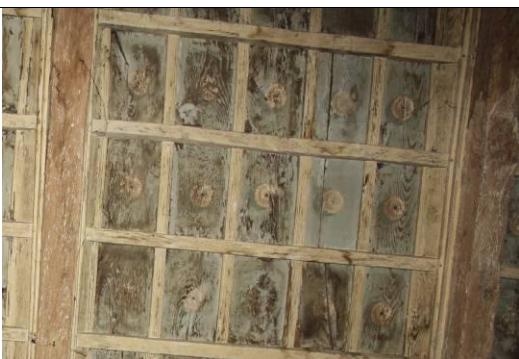
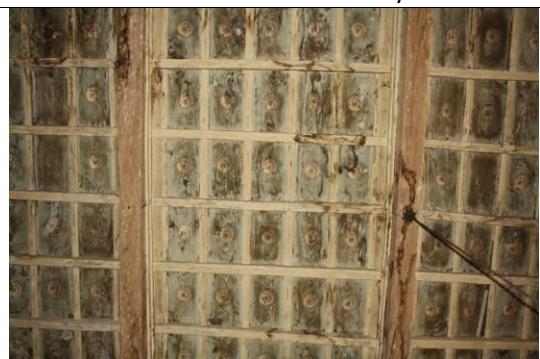
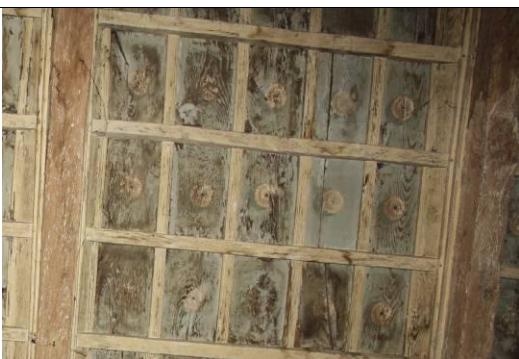
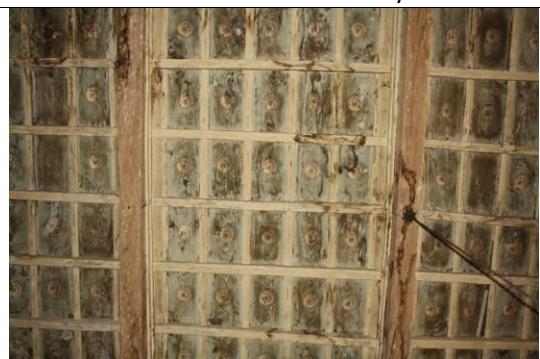
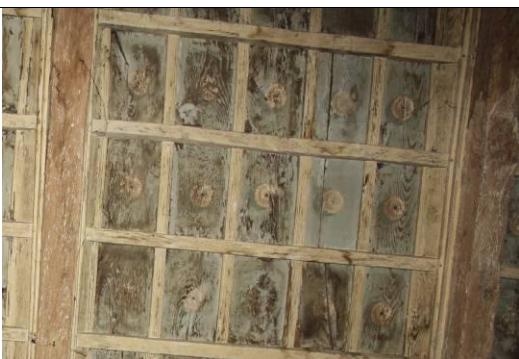
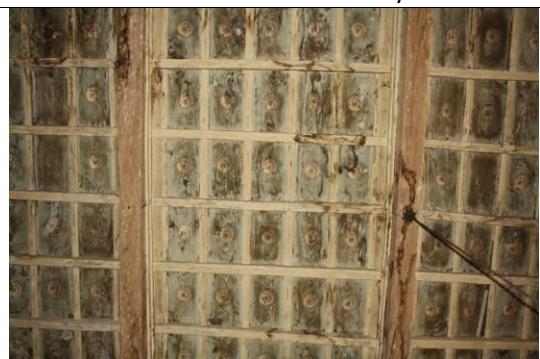
</td> </tr> <tr> <td>Alcuni elementi del controsoffitto presentano fessure da verificare</td> <td>Gran parte del controsoffitto ligneo presenta problematiche legate alle infiltrazioni di acque meteoriche con conseguenti macchie di umidità e probabili attacchi da carie del legno</td> </tr> </table>		Fessurazione	Macchia di umidità/carie

Alcuni elementi del controsoffitto presentano fessure da verificare	Gran parte del controsoffitto ligneo presenta problematiche legate alle infiltrazioni di acque meteoriche con conseguenti macchie di umidità e probabili attacchi da carie del legno

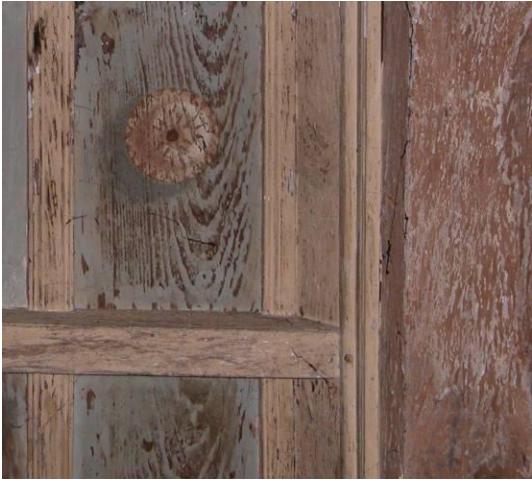
Distacco e caduta di pellicola pittorica dal supporto ligneo

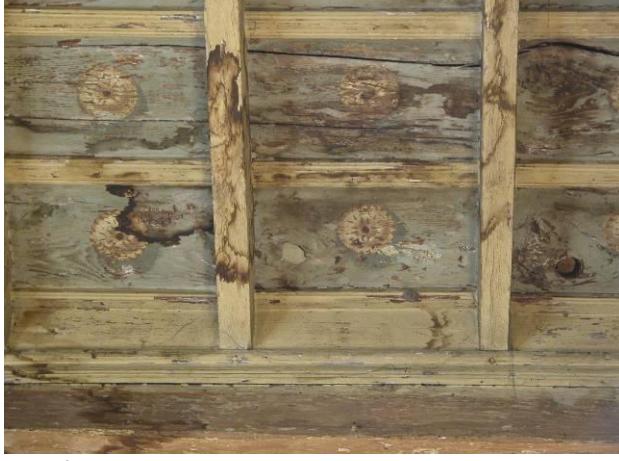
Le infiltrazioni di acqua dalle coperture hanno causato la formazione di macchie di tannino sulla superficie dipinta
Rottura della boiserie lignea

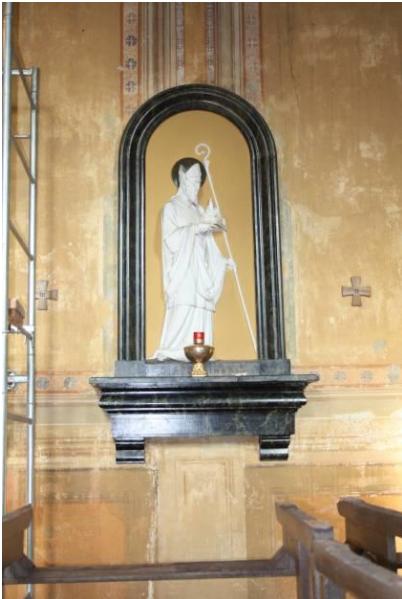
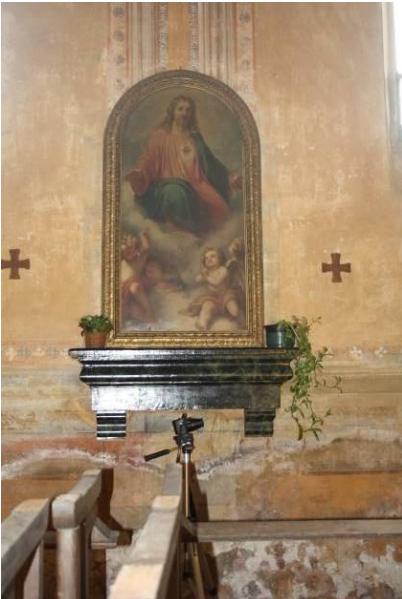
Parete senza finestre	Parete con finestre
Si rileva la presenza di solo deposito superficiale poco coerente

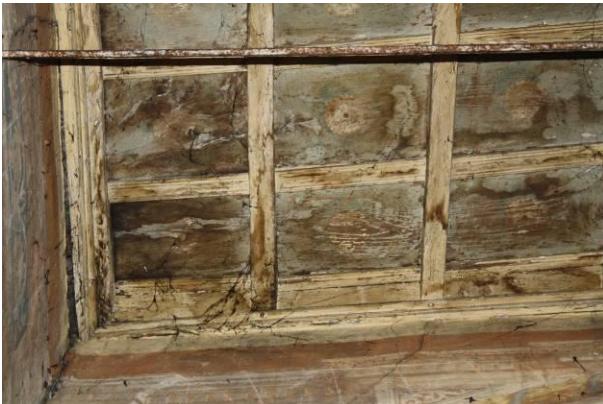
Tiranti Le problematiche presenti riguardano fenomeni di corrosione /ossidazione del ferro

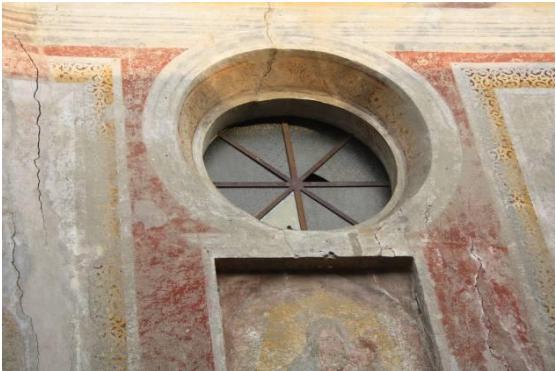
Oltre a problemi legati al deposito ed allo sporco si evidenzia un caso di rottura sulla facciata principale

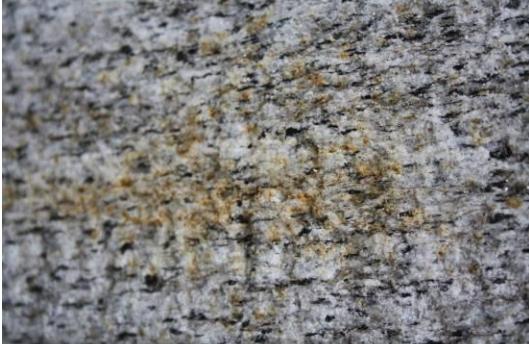
Rilievo fotografico dei fenomeni di degrado presenti
Macchia (da ossidi)
