CROSIO DELLA VALLE (VARESE)

CHIESA DI S. APOLLINARE

INDAGINI STRATIGRAFICHE

RELAZIONE TECNICA E DOCUMENTAZIONE FOTOGRAFICA

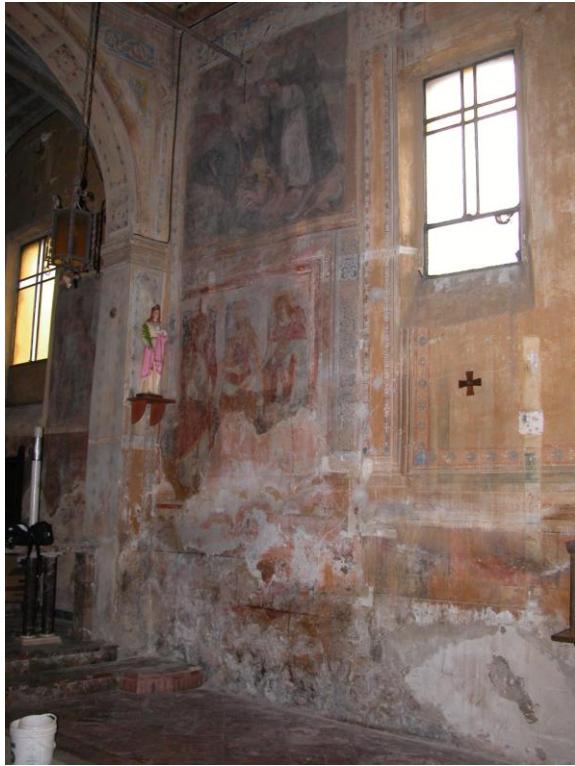
Zona affreschi parete destra: (misure 6,00c/a x 2,30)

- riquadro con affresco raffigurante una Santa Martire fra San Apollinare (? vescovo senza barba) e San Rocco; parte inferiore della porzione di parete con affresco a finto marmo; sec. XV, ambito di Galdino da Varese

- riquadro superiore con affresco raffigurante Madonna del Rosario col Bambino, S. Domenico e il diavolo, inizio sec. XVII

zona parete destra affrescata

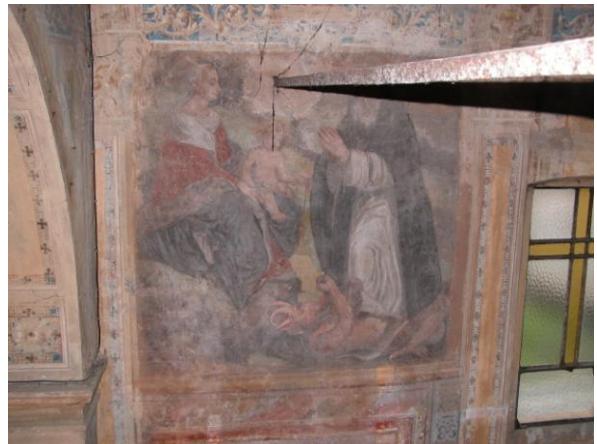
riquadro superiore: Madonna del Rosario col Bambino, S. Domenico e il diavolo

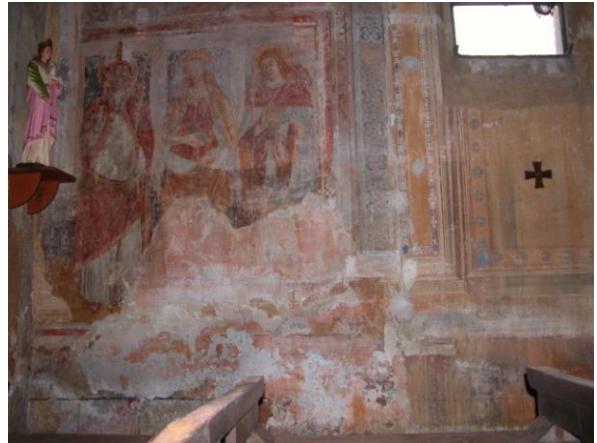
riquadro inferiore: Santa Martire fra San Apollinare (?) e San Rocco

- La decorazione a finto marmo presente nella parte inferiore sotto l'affresco quattrocentesco fa parte dell'intervento di primo '600

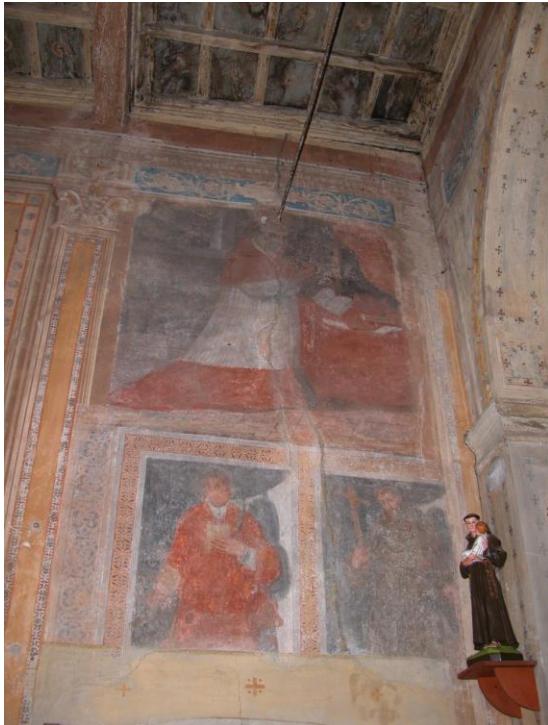
Zona affreschi parete sinistra: (misure 3,30 x 2,35) inizio sec. XVII

- sopra il confessionale 2 affreschi raff.: S. Lorenzo, S. Francesco

- riquadro superiore con affresco raffigurante S. Carlo Borromeo in preghiera effigiato senza aureola

zona parete sinistra affrescata

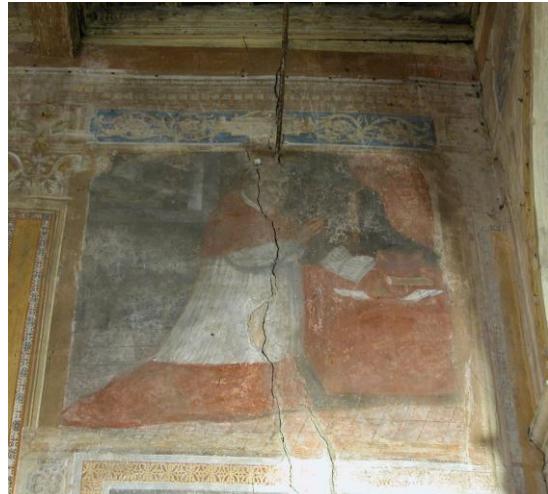
riquadro superiore: S. Carlo Borromeo in preghiera

- Fra le raffigurazioni vi è S. Carlo Borromeo effigiato senza aureola, questo dato iconografico potrebbe quindi essere un elemento di datazione considerando che il Borromeo divenne santo nel 1610. L'esecuzione degli affreschi potrebbe essere avvenuta tra il 1602 (beatificazione) e il 1610 e questo convaliderebbe la data letta dal Peluso nel presbiterio: 1607

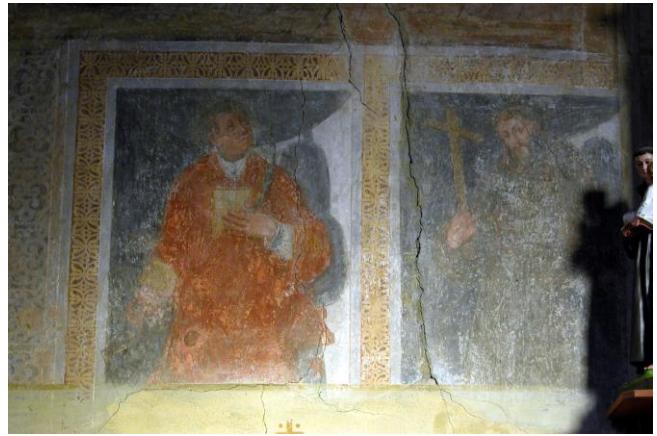
riquadro inferiore: S. Lorenzo, S. Francesco

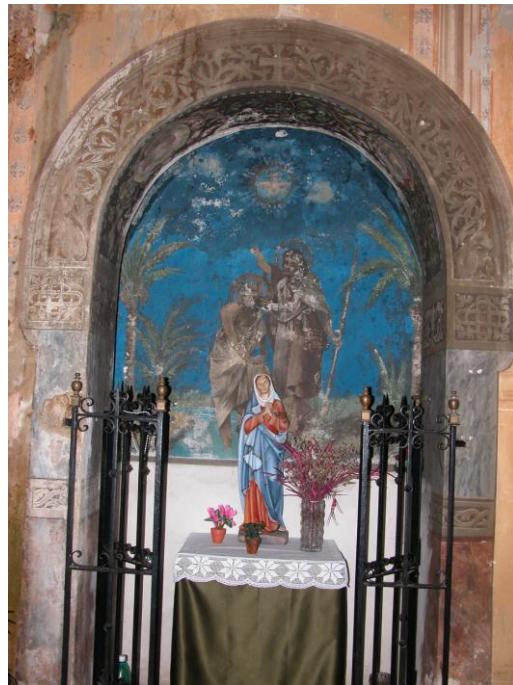
Cappella Battistero

All'inizio della parete sinistra vi è una piccola cappella, costruita in rottura dell'intonaco circostante, decorata con un recente dipinto figurativo e cornici decorative

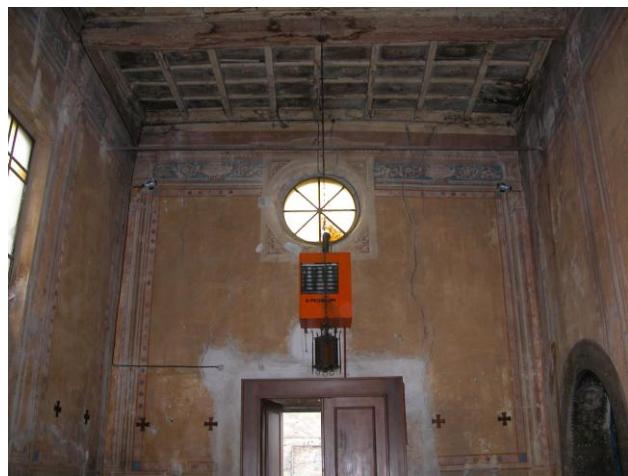
Pareti decorate a tempera

La controfacciata e le restanti porzioni delle 2 pareti laterali sono dipinte con una decorazione degli anni 1953/60

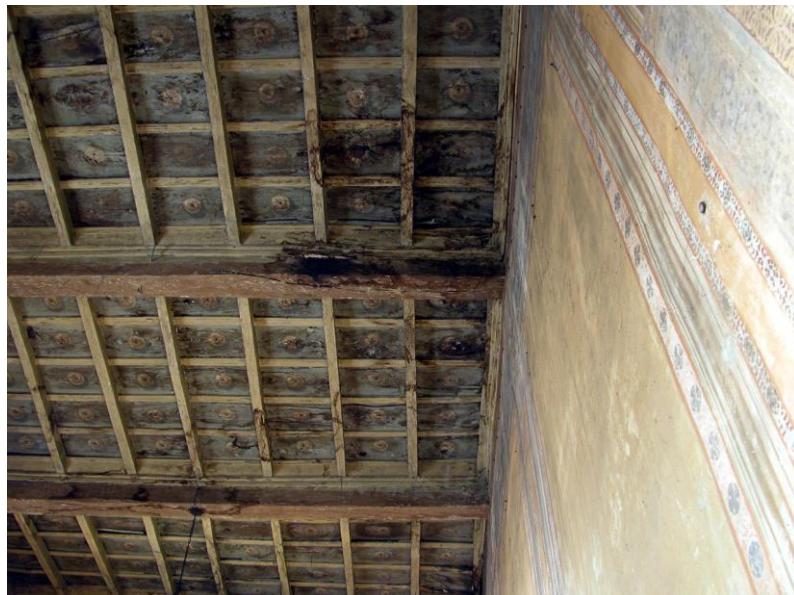
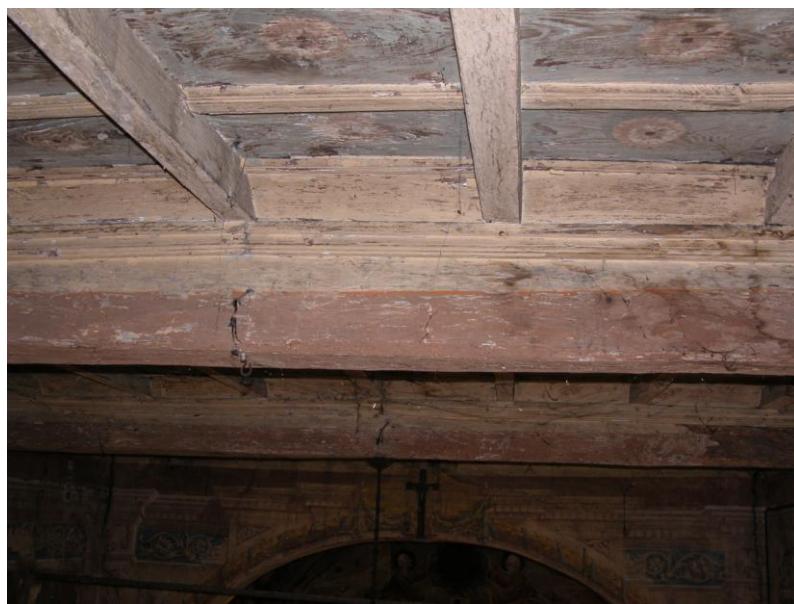
Soffitto ligneo dipinto

La copertura dell'aula è costituita da un soffitto ligneo dipinto risalente all'epoca della riedificazione di inizio XVI secolo

- Il soffitto in legno dipinto, sicuramente posto in opera con l'ampliamento dell'edificio, presenta qualche intervento di aggiustamento occasionale ma non ridipinture.

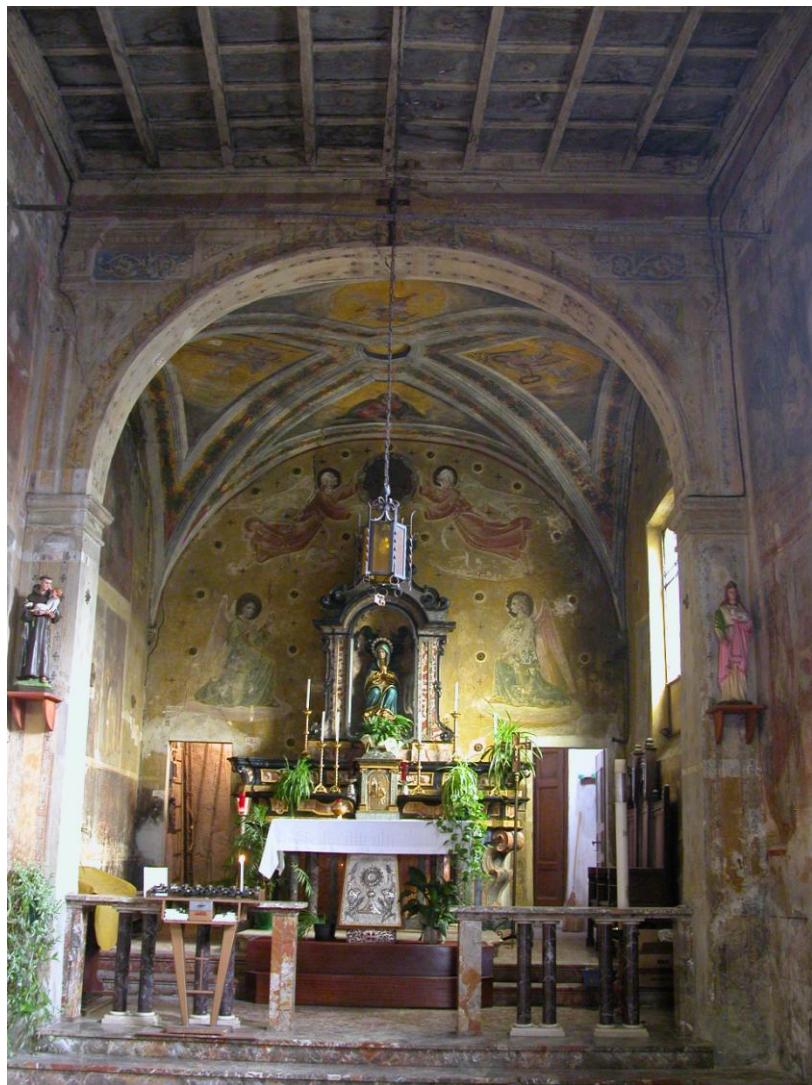
Parete di fondo:

Lateralmente all'altare in marmo settecentesco e nella parte alta vi è una decorazione figurativa con 4 angeli degli anni 1950

Si riferisce a ciò che era affrescato sulla parete dell'altare (di cui non dice nulla) e che successivamente, negli anni '50 del secolo scorso il sacerdote Don Sandro Viganò (parroco dal 1953 al '61) fece decorare con le figure di 4 angeli che si vedono ora; precedentemente questa parete rimaneva coperta dai drappi liturgici.

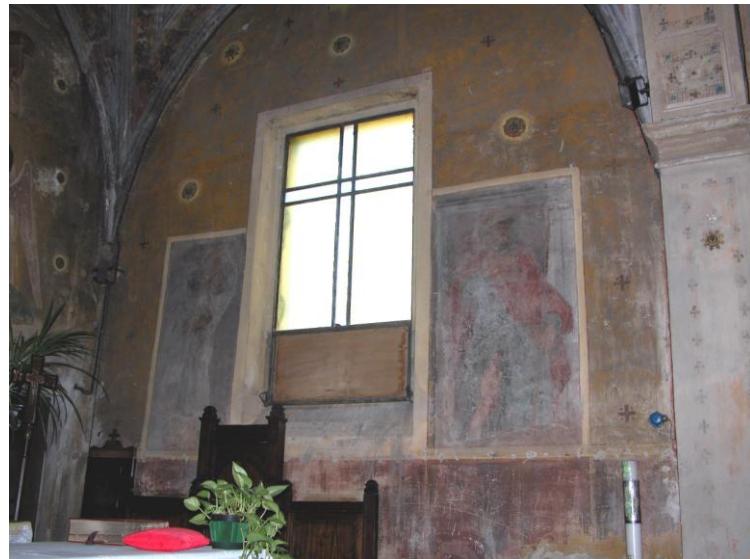
Parete destra:

- S. Rocco a destra finestra (misure 1,38 x 0,85)
 - Santo Vescovo con barba e tiara (S. Apollinare?) a sinistra della finestra (misure 1,38 x 0,71)
- il resto della parete, esclusa la parte inferiore reintonacata, è affrescata con motivi decorativi coevi attualmente sotto ritinteggiatura anni '50

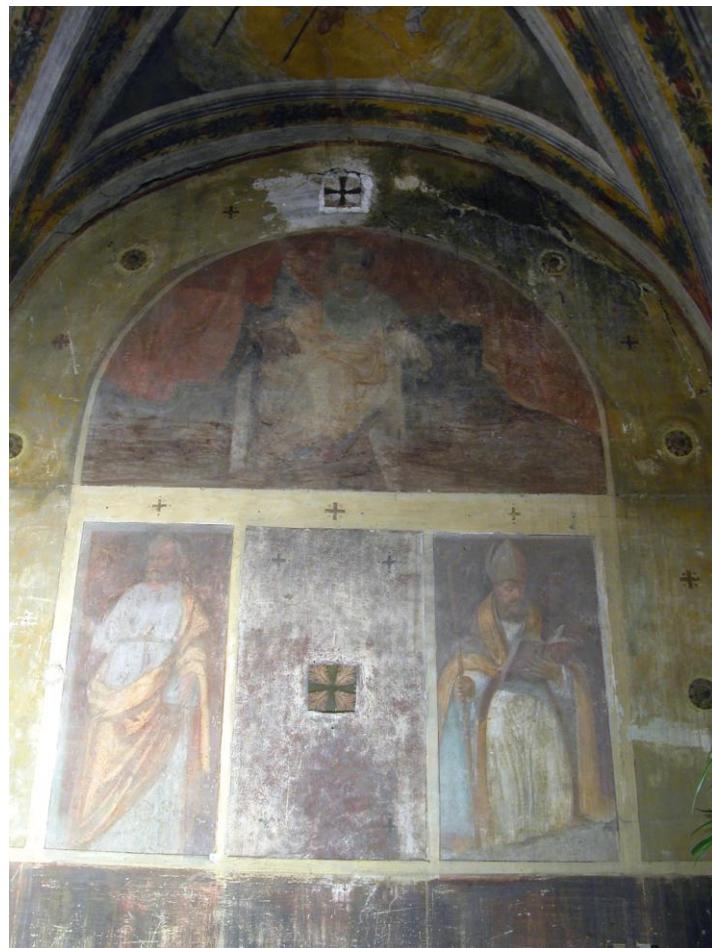
Parete sinistra:

- San Pietro(?) (misure 1,40 x 0,90)
 - Santo Vescovo con barba , tiara e libro (S. Apollinare?) (misure 1,40 x 0,90)
 - Figura maschile assisa con barba e copricapo dipinta nella parte alta in uno spazio a lunetta (misure 1,50 x 2,70)
- il resto della parete, esclusa la parte inferiore reintonacata, è affrescata con motivi decorativi coevi attualmente sotto ritinteggiatura anni '50

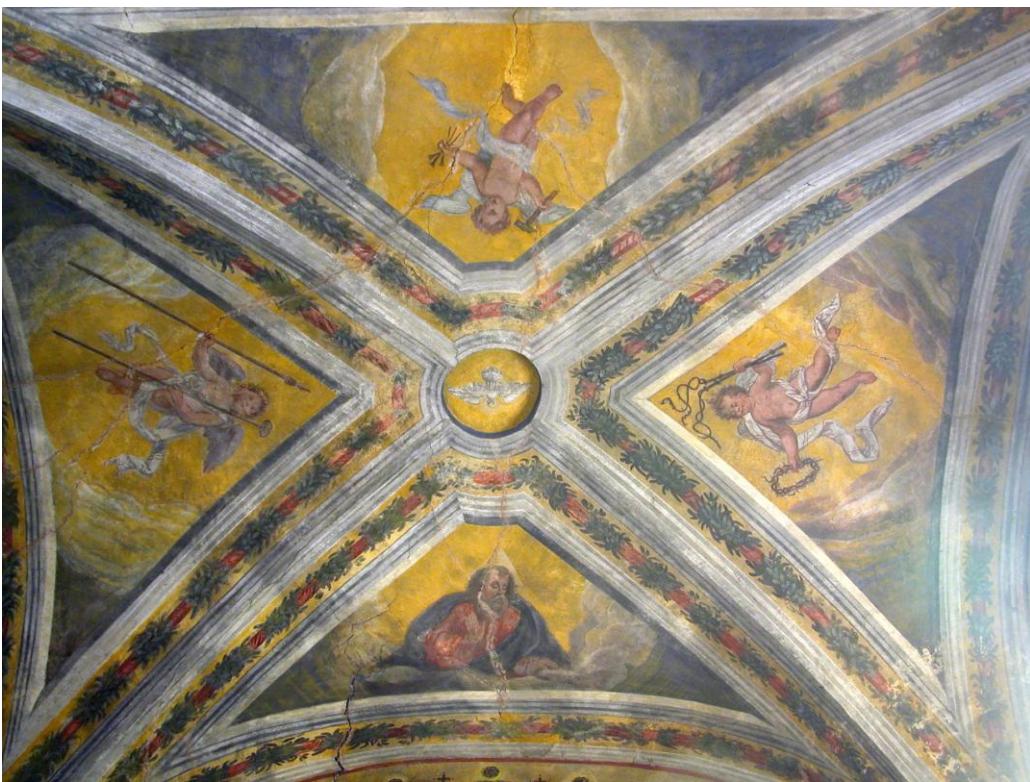
Volta: (misure 5,16 x 4,18)

4 vele con raffigurati: Dio Padre nella vela sopra l'altare e 3 angeli con i segni della passione nelle altre vele, al centro, in un piccolo oculo, lo Spirito Santo. Le vele sono divise da costoloni con festoni vegetali.

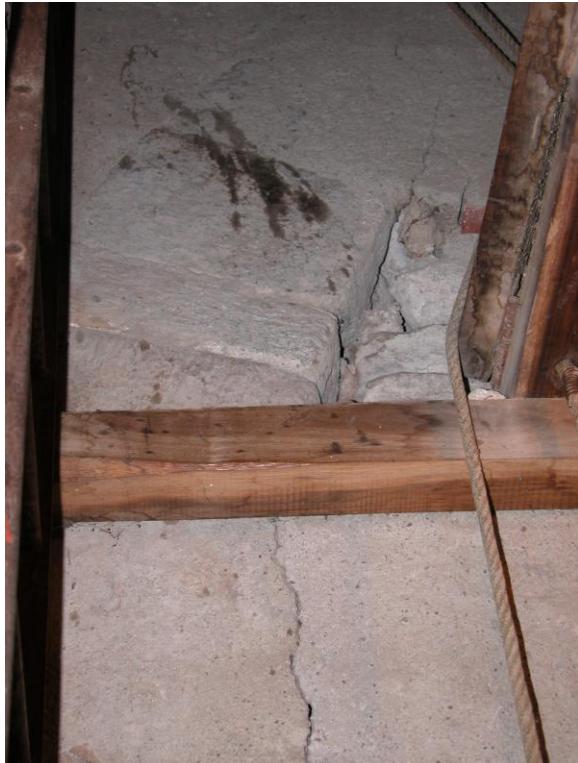
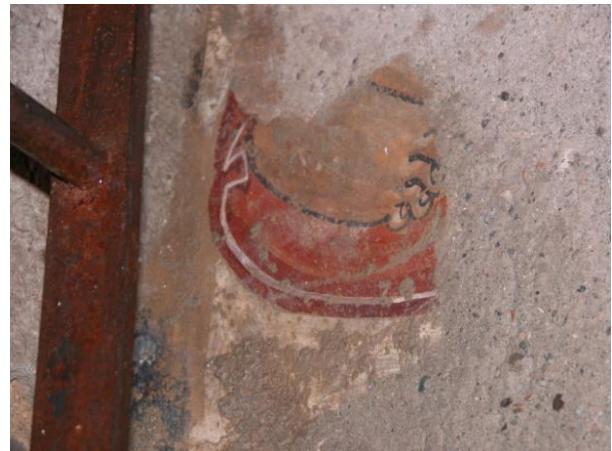
BASE CAMPANILE

Nelle 2 pareti Est e Nord del campanile è stata rinvenuta la presenza di un arco e di lacerti di affreschi precedenti alla modifica seicentesca della chiesa.

- La chiesa antica aveva un'abside a cui si accedeva da un arco in pietra attualmente presente solo nella parte dell'imposta sinistra nel vano del campanile
- L'attuale sacrestia era l'antica abside
- La facciata antica si collocava nella zona adiacente la parte affrescata (v sondaggio CE sul muro sud all'esterno)

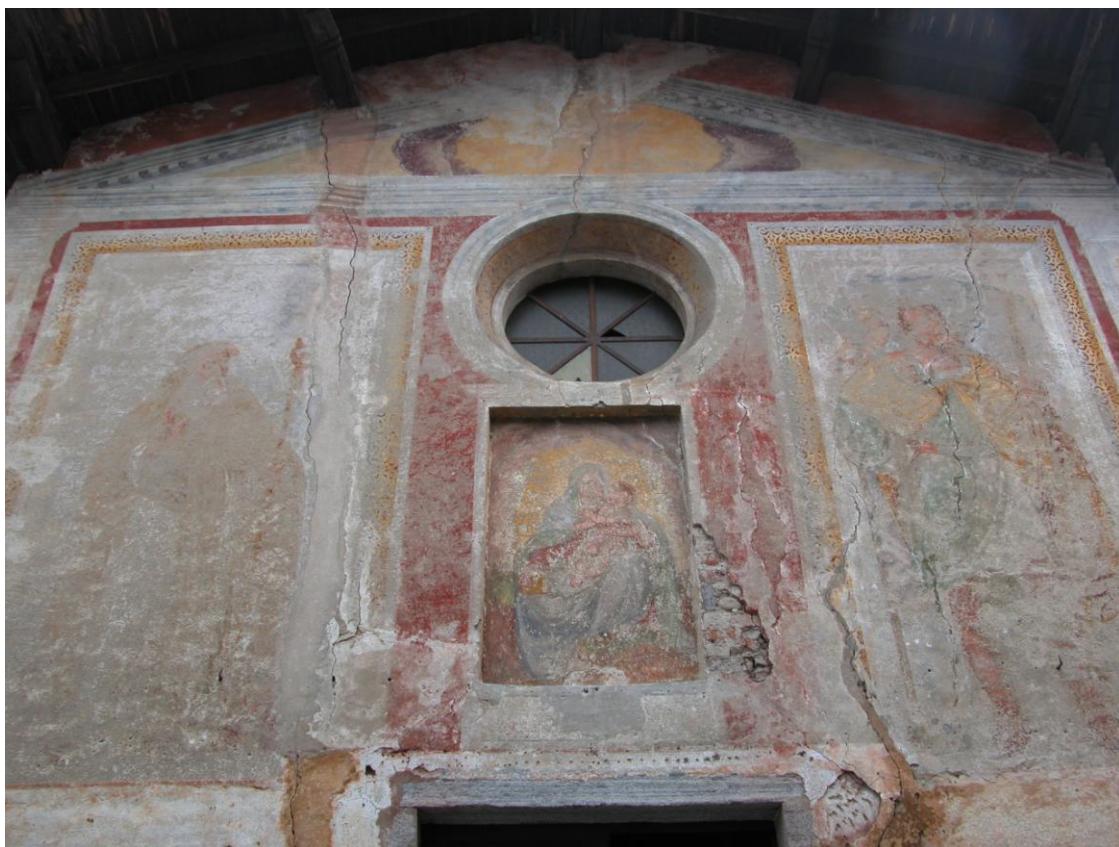
FACCIAITA

All'esterno gli affreschi sono presenti solo sulla facciata nella parte superiore, la parte inferiore presenta resti di intonaco degradato e rappezzi:

- **Affreschi parte superiore, sec. inizi XVII** (larghezza m. 6,35 x altezza alla base timpano m 3,43 al colmo m 4,95)

Quadratura architettonica con 2 lesene laterali con capitello, architrave e timpano:

Madonna col Bambino in una nicchia rettangolare con cartiglio sottostante, al centro

Spirito Santo nel timpano

Oculo con decorazione affrescata nel leggero strombo

- La facciata ha probabilmente conservato gli affreschi sempre a vista. Sono stati eseguiti in epoca imprecisata interventi di stuccatura di crepe concluse con ritocco. La parte inferiore e la zona attorno al portale presenta invece resti di reintonacature. La quadratura architettonica dipinta in facciata rappresenta due lesene ai margini che non sono complete nella parte esterna: manca il bordo grigio; questo particolare non trova spiegazione perché la struttura muraria non presenta tracce di modifica.

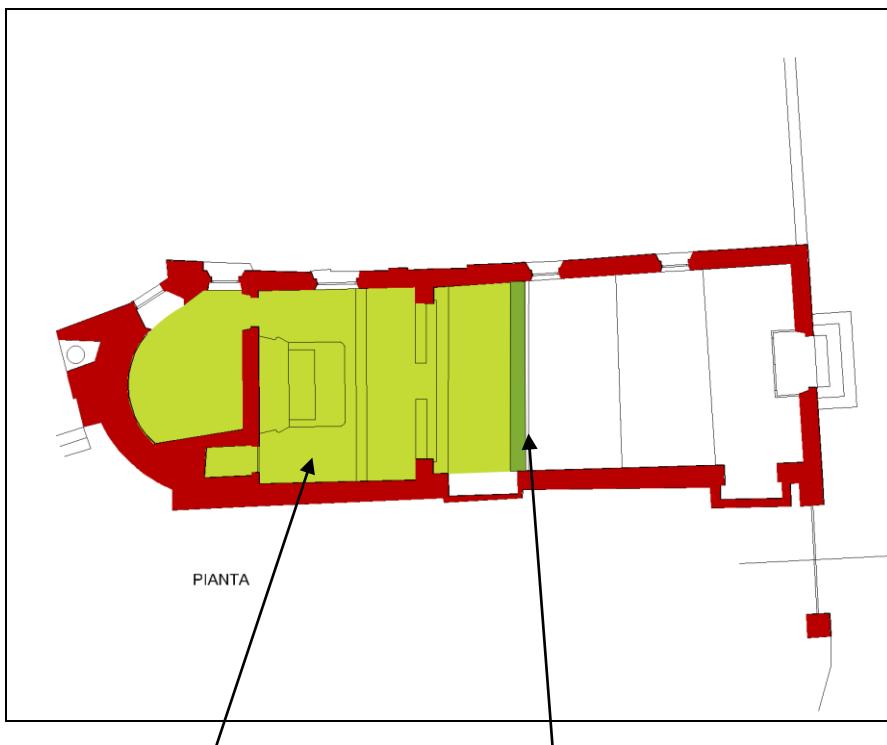
Area antica chiesa

Facciata antica

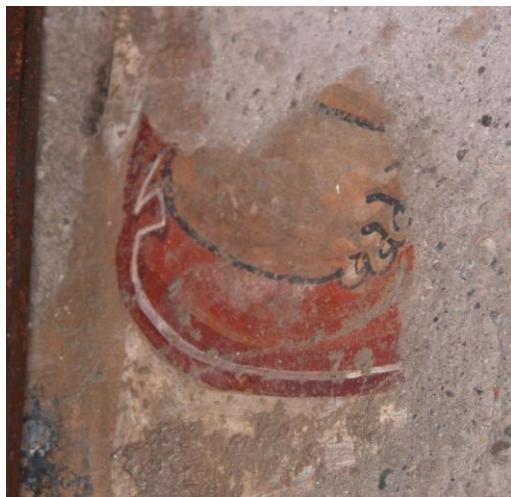
- Della decorazione pittorica dell'antica chiesa è rimasto visibile solo l'affresco quattrocentesco sulla parete destra dell'aula, ma le indagini hanno riscontrato che esisteva una decorazione anche sulla parete sinistra del presbiterio e sulla parete di fondo della navata, sul pilastro dell'arco absidale (sondaggi AC nel campanile ed E), dove è stato ritrovato un frammento che raffigura un piede nudo su un panneggio color rosso con un bordo bianco che forma pieghe molto spigolose

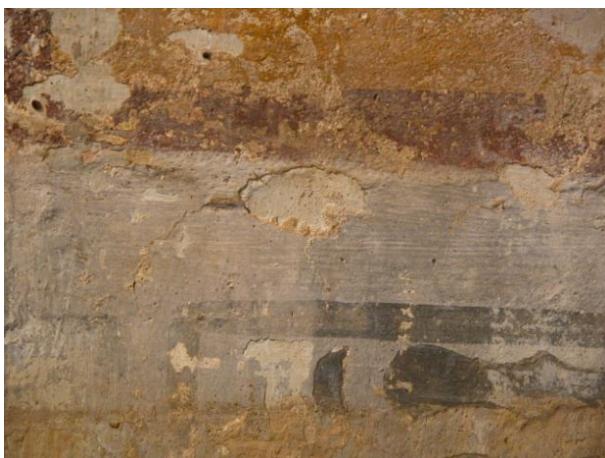
- La decorazione pittorica eseguita successivamente all'ampliamento dell'edificio ha interessato il presbiterio, l'arco trionfale, e le due pareti dell'aula adiacenti il presbiterio; questa decorazione era stata coperta da tinteggiature in epoca imprecisata, è stata riscoperta nel 1878 e descritta dal Peluso. L'attenta osservazione delle superfici dipinte ha evidenziato le tracce delle tinteggiature successive e i danni provocati da un discialbo eseguito senza la dovuta attenzione

Residui di strati di scialbo sovrapposti all'affresco

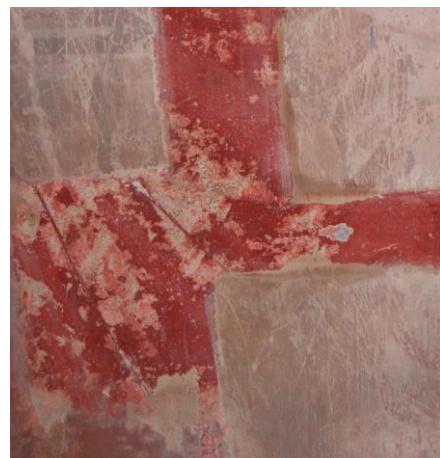
Abrasioni e graffi dovuti al discialbo
