**INTERVENTO DI RESTAURO DELLE PittURE MURALI SULLE PARETI INTERNE E SULLA FacciATA
PRINCIPALE DELLA CHIESA DI SANT'APOLLINARE A CROSIO DELLA VALLE (VA)**

Parrocchia di Sant'Apollinare in Crosio della Valle – legale rappresentante Don Angelo Castiglioni

Progetto definitivo - esecutivo

SCHEMA TECNICA E RELAZIONE DI PROGETTO

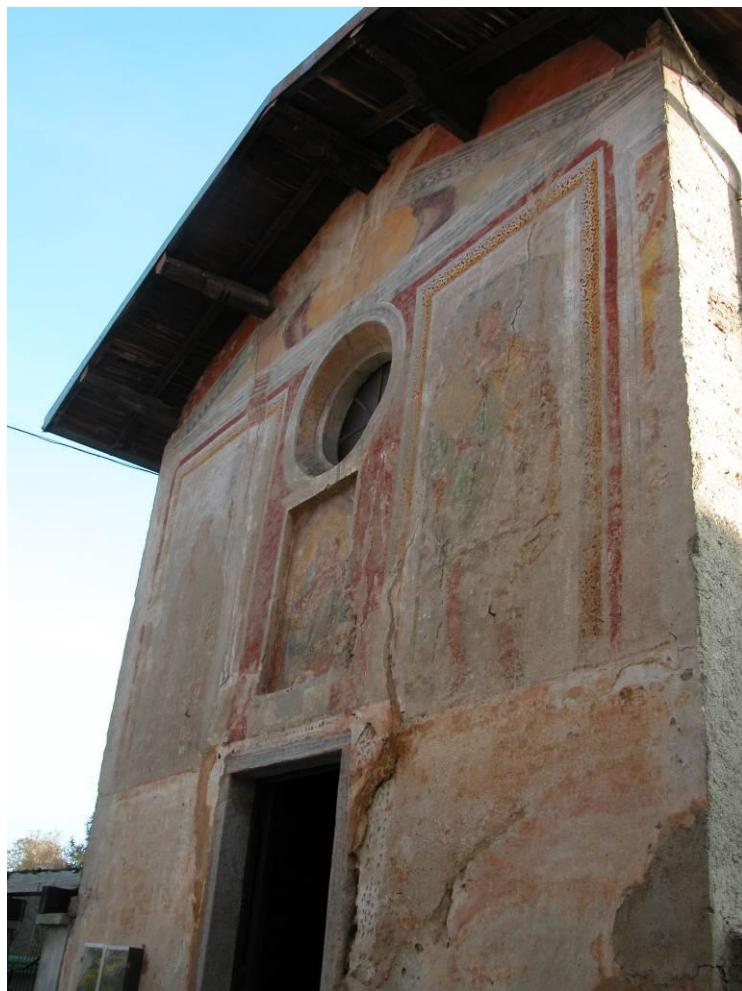
In facciata gli affreschi si presentano ovviamente meglio conservati nella parte alta, dove lo sporto di gronda li protegge dalla acqua piovana. Nella parte inferiore, dall'architrave dipinta in giù, il degrado si accentua man mano, con perdite sempre più diffuse di pellicola pittorica e indebolimento dell'intonaco, dovuti al fenomeno della solfatazione che ha causato una diffusa perdita di materia con erosione della

La parte inferiore presenta intonaci degradati con resti di tinteggiature 1 bianco avorio, 2 rosso arancio, 3 rosa in 2 stesure

Per quanto riguarda gli affreschi esterni si evidenza che il loro degrado è legato al un grave fenomeno di solfatazione delle superfici e dell'intonaco, si prevede quindi il trattamento desolfatante con idrossido di bario, non previsto invece per gli affreschi interni.

Il restauro degli affreschi della facciata è sicuramente un intervento più complesso e laborioso a causa del degrado molto avanzato delle superfici dipinte. In particolare si eseguirà il trattamento desolfatante con idrossido di bario che può garantire futura buona conservazione degli affreschi nelle condizioni ambientali in cui si trovano.

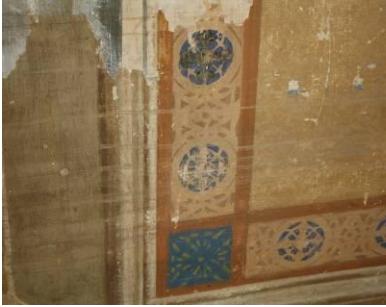
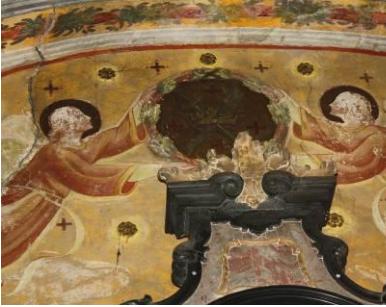
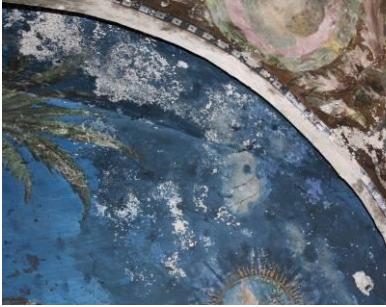
SCHEDA N. 1		Materiale: tinteggiatura a tempera
Rilievo fotografico dei materiali

Su tinteggiatura a calce	Su affresco	Con fissativo
Rilievo fotografico dei fenomeni di degrado presenti		
Colatura	Depositio

Colature provenienti dal percolamento di acque meteoriche dal tetto	Depositio poco coerente dovuto all'assenza di manutenzione ed alle polveri emesse dall'impianto di riscaldamento ad aria	
Efflorescenza salina	Fessurazione (distacchi)

Presenti in particolare sulla parte bassa della parete con finestre in corrispondenza del terrapieno e dello strato di finitura cementizio	Il quadro fessurativo è di particolare rilevanza ed oggetto d specifico progetto di consolidamento strutturale. Le porzioni di intonaco nelle immediate vicinanze delle fessure sono interessate da ampi fenomeni di distacco

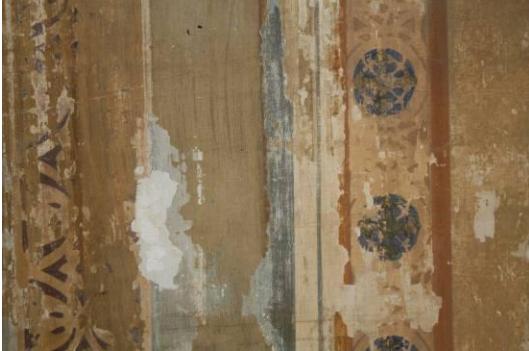
<p>La tinteggiatura a tempera ha scarsa adesione al supporto e scarsissima coesione e risulta lacunosa in molti punti</p>

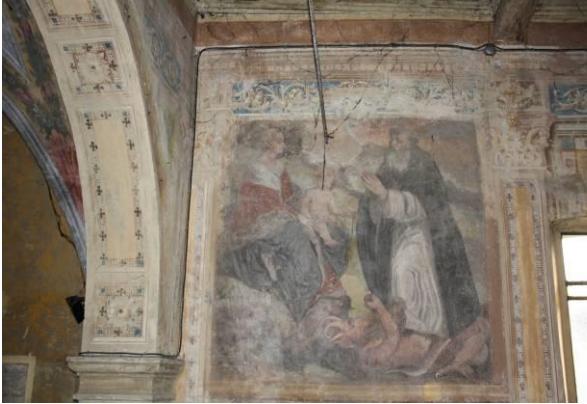
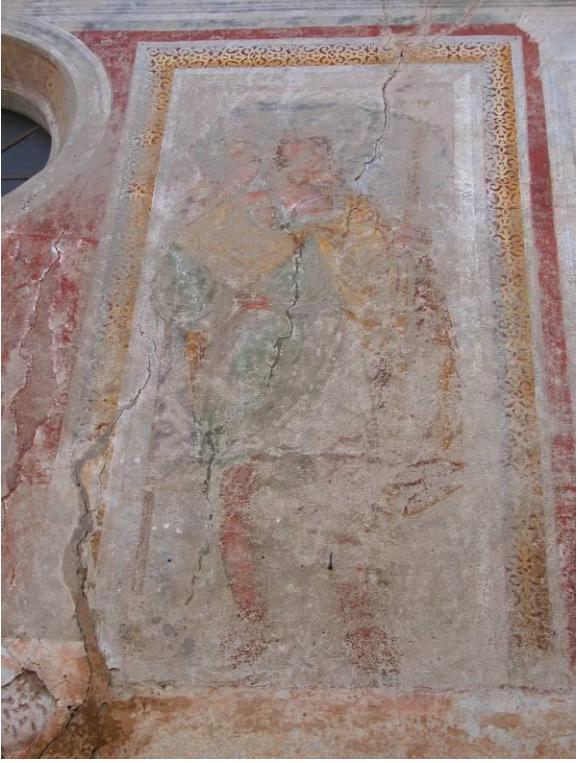
SCHEDA N. 2	Materiale: Affresco
Rilievo fotografico dei materiali

Interno: Parete con finestre - aula	Esterno: Facciata
Rilievo fotografico dei fenomeni di degrado presenti	
Fessurazione (distacchi)	Mancanza

Anche gli affreschi sono interessati da un rilevante quadro fessurativo con distacchi nelle aree circostanti	Perdita di una porzione tridimensionale (strato di finitura o intonaco)

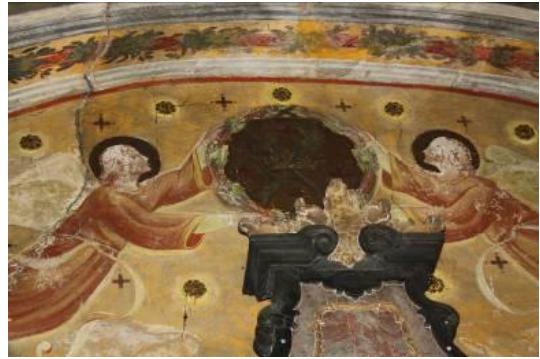
SCHEDA N. 3	Materiale: decori in gesso
Rilievo fotografico dei materiali

Parete di fondo del presbiterio	
Rilievo fotografico dei fenomeni di degrado presenti

I decori in gesso verranno rimossi

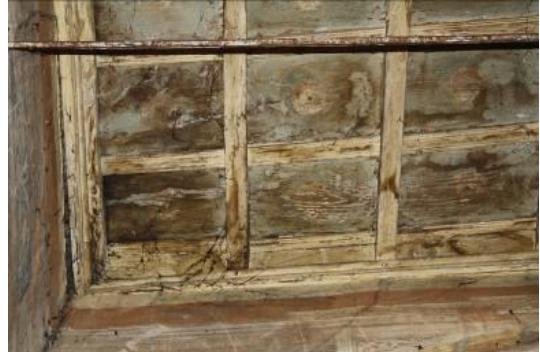
SCHEDA N. 4/5		Materiale: tinteggiatura a tempera su legno/legno						
Rilievo fotografico dei materiali

Soffitto in legno (larice o castagno) dipinto a tempera								
Rilievo fotografico dei fenomeni di degrado presenti								
<table border="1"> <tr> <td>Attacco biologico da insetti xilofagi</td> <td>Deposito</td> </tr> <tr> <td>

I fenomeni di tarlatura si concentrano in particolare sulle travi principali, all'inserimento nella muratura	Si tratta di deposito poco coerente dovuto all'assenza di manutenzione ed alle polveri emesse dall'impianto di riscaldamento ad aria							
<table border="1"> <tr> <td>Fessurazione</td> <td>Macchia di umidità/carie</td> </tr> <tr> <td>

</td> </tr> <tr> <td>Alcuni elementi del controsoffitto presentano fessure da verificare</td> <td>Gran parte del controsoffitto ligneo presenta problematiche legate alle infiltrazioni di acque meteoriche con conseguenti macchie di umidità e probabili attacchi da carie del legno</td> </tr> </table>		Fessurazione	Macchia di umidità/carie

Il soffitto ligneo necessita di un intervento agendo dal sopra nel momento di scopertura del tetto in modo da poter ben valutare tutte le aree di avanzato degrado dovuto soprattutto alle infiltrazioni di acqua, e decidere quali parti dover sostituire e quali consolidare; si verificheranno anche gli ancoraggi e gli incastri. Lo stesso intervento sulla struttura lignea verrà eseguito dal sotto. Il legno verrà disinfectato. La decorazione pittorica verrà consolidata, pulita a secco e poi con impacchi localizzati per asportare le forti macchie di tannino. Tutto il soffitto sarà infine oggetto di integrazione pittorica con la ripresa dei semplici motivi decorativi.

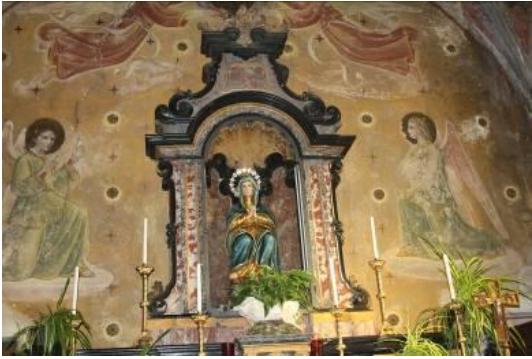
SCHEDA N. 6	Materiale: Marmo
Rilievo fotografico dei materiali

Altare	
Si rileva la presenza di solo deposito superficiale poco coerente

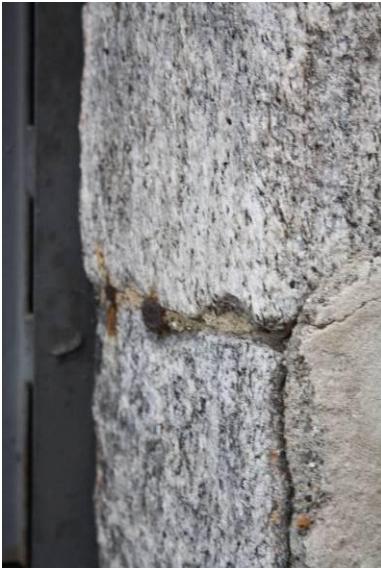
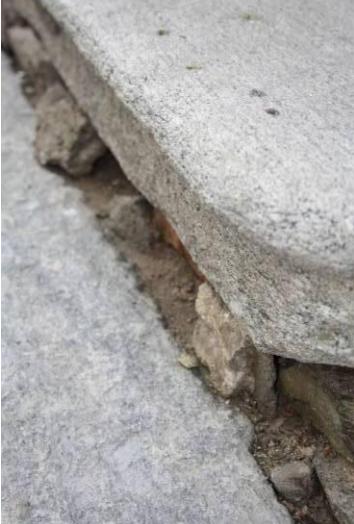
SCHEDA N. 10	Materiale: pietra
Rilievo fotografico dei materiali

Beola – gradini di ingresso
Serizzo – stipite portale

Rilievo fotografico dei fenomeni di degrado presenti
Macchia (da ossidi)
